**Mantova – frazione di Formigosa, Chiesa parrocchiale della B.V. Maria e S. Urbano,
l'organo Fratelli Serassi 1855 op 624**

Il restauro

Criteri generali d'intervento

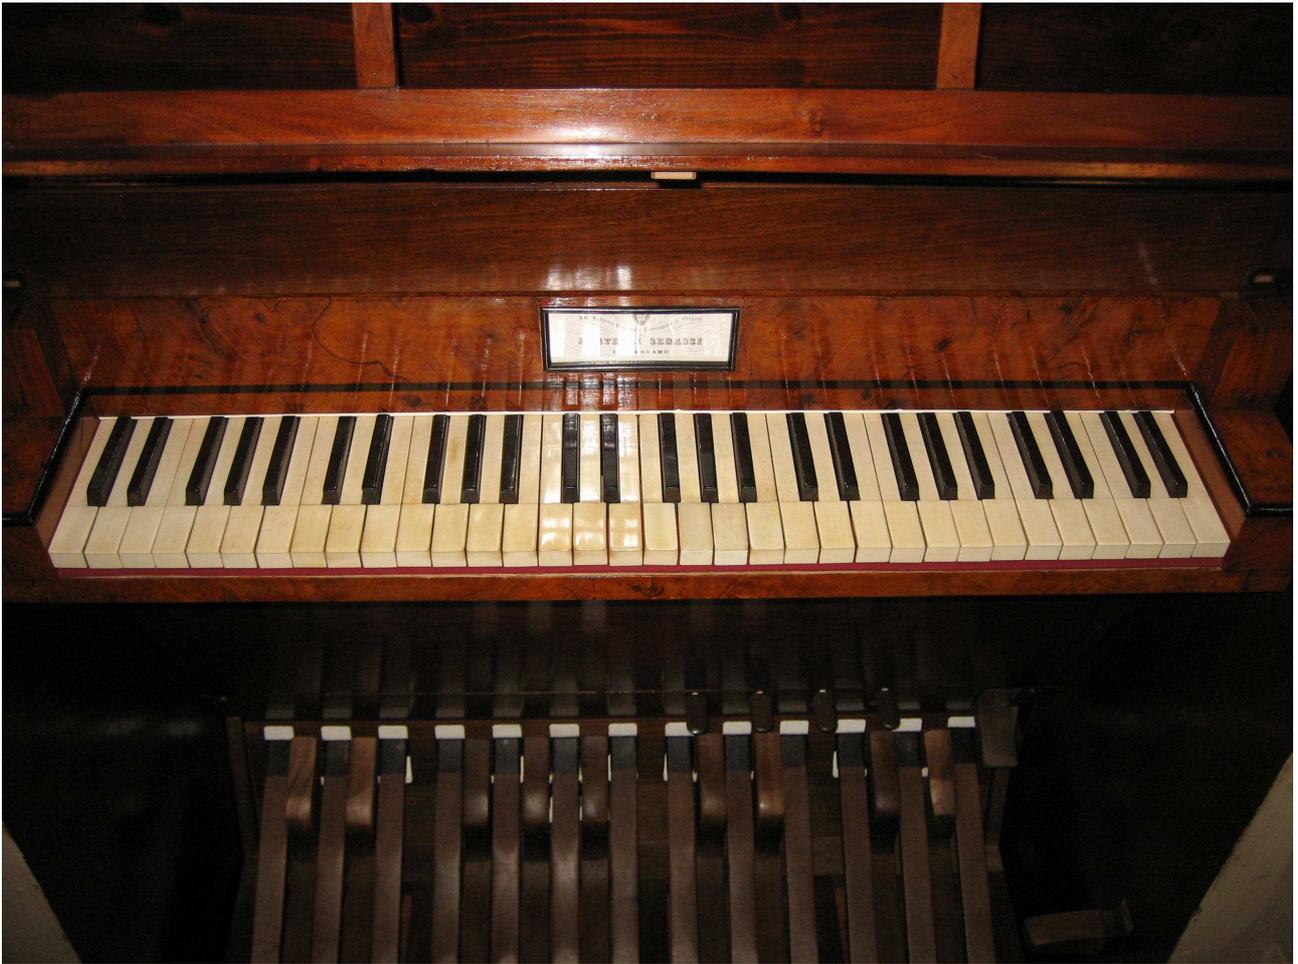
03 Tastiera ed incorniciatura dopo il restauro

Pulizia accurata della finestra della consolle a secco e ad umidità controllata, trattamento antitarlo a velo e tramite siringatura.

Stuccatura dei fori di farfallamento del tarlo con polvere fine di legno di noce impastata con colla garavella.

Analogo intervento è stato effettuato sia al leggio che ai pannelli di chiusura sopra e sotto la tastiera conservando i catellini originali riferiti ai pedaletti.

Trattamento di finitura della parte strutturale, dell'incorniciatura in radica di olmo, del leggio e dei pannelli in noce oltre che dei fianchi della finestra (straordinariamente in noce massiccio), a gomma lacca applicata a tampone.

Restauro della tastiera con pulizia dei tasti tramite sgommatura e del telaio a secco e a umido.

Trattamento antitarlo ai tasti ed al telaio con stuccatura e consolidamento.

Trattamento disossidante delle punte guida dei tasti con materiale blandamente abrasivo.

Rinnovo del panno di battuta dei tasti con utilizzo di panno in lana inserito in un fodero di cotone.

Lucidatura delle coperture dei tasti con apposite paste abrasive.

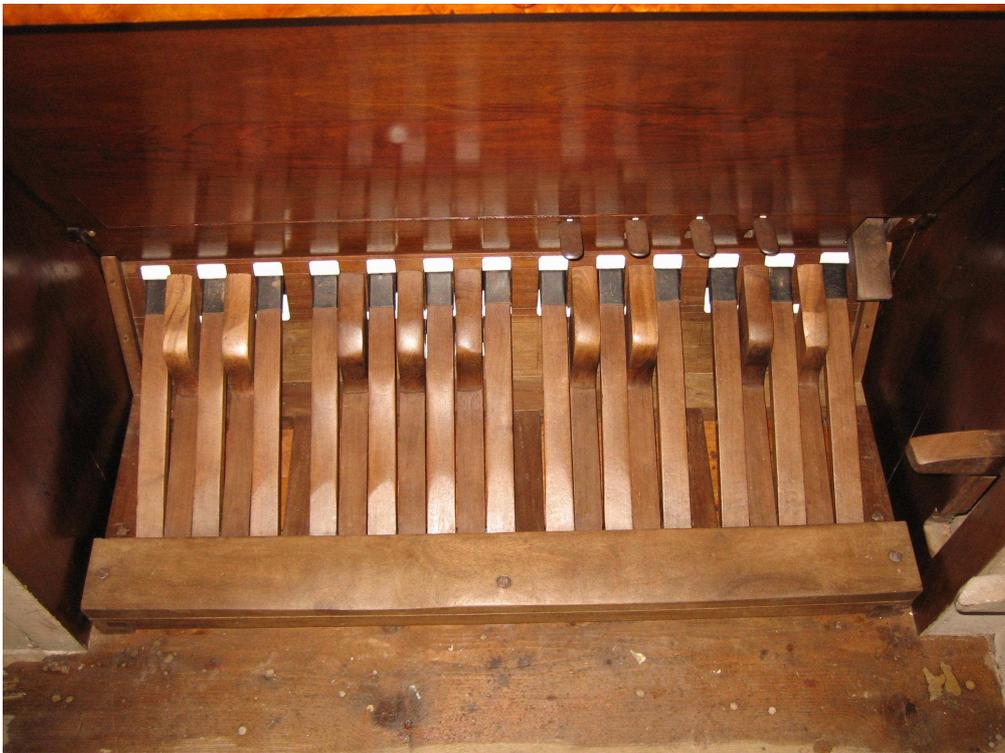
04 Pedaliera dopo il restauro

Smontaggio completo dei pedali, pulizia accurata a secco e a umido delle superfici e conseguente trattamento antitarlo a velo e tramite siringatura, stuccatura dei fori di farfallamento.

Rinnovo completo delle guarnizioni di battuta in pelle e conservazione di quelle in cuoi originali di scorrimento dei pedali.

Trattamento disossidante delle molle di richiamo e delle viti di fissaggio con materiale blandamente abrasivo.

Trattamento di finitura a cera vergine d'api.

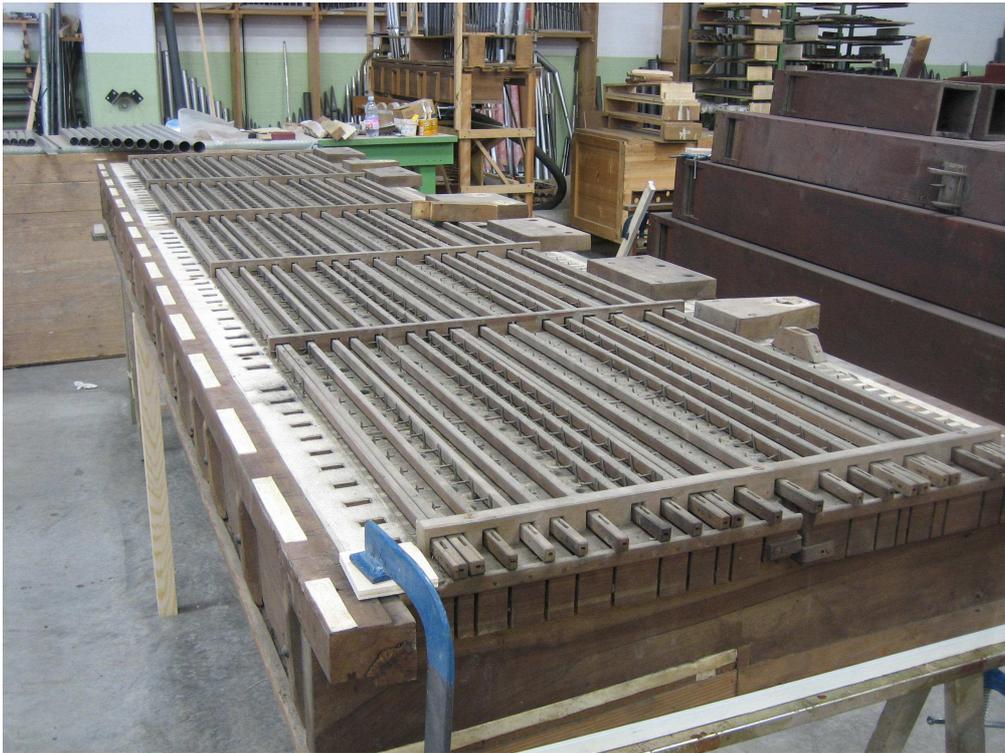
05 Il somiere Maestro in laboratorio prima del restauro

Pulizia di tutte le superfici lignee a secco e a umido, scomposizione delle parti scindibili e trattamento antitarlo con liquido specifico con applicazione a velo e tramite siringatura.

Rettifica dei piani di battuta dei ventilabri e dei ventilabrini (Som. M⁹)

Rettifica delle stecche e delle false stecche (Som. Contrabassi e Bassi Armonici) per assicurare una affidabile tenuta del vento.

Consolidamento e stuccatura dei fori di farfallamento del tarlo mediante applicazione di stucco realizzato con polvere di legno (di noce o abete) e colla organica a caldo ma anche a cera di carnauba.

Rinnovo completo di tutte le parti in pelle di guarnizione (ventilabri, borsini, guarnizioni sportelli e fondi secrete, imboccatura canne in legno, ecc.), con l'impiego di pelle di agnello conciata all'allume di spessore adeguato applicata con la medesima tecnica con colla animale a caldo secondo tradizione.

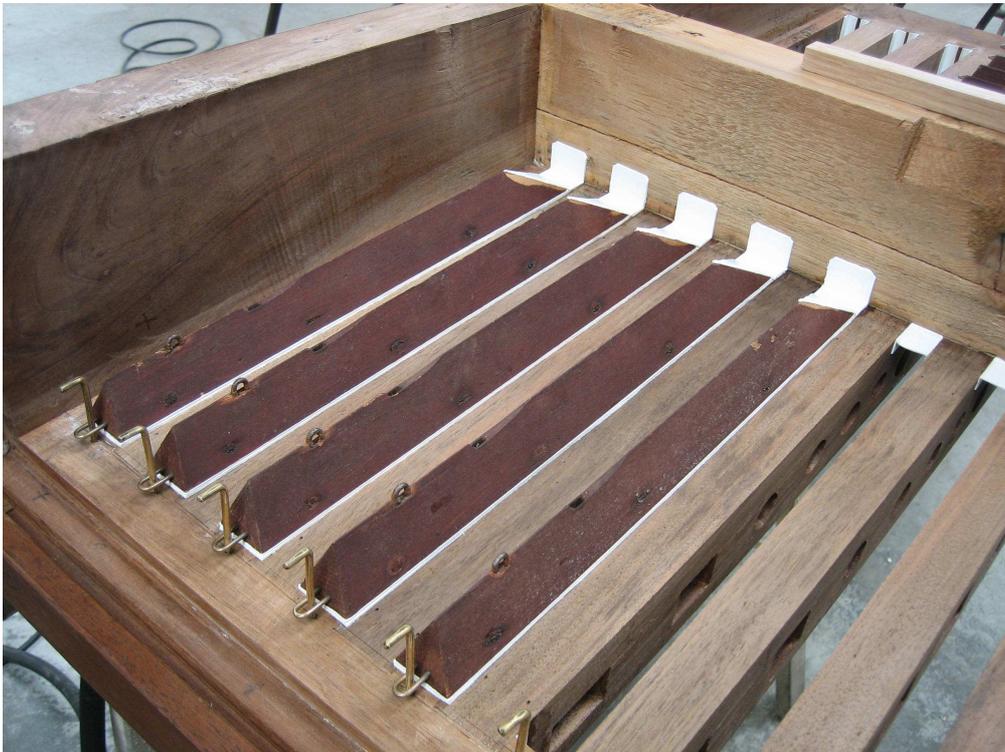
06 Collocamento dei ventilabri del somiere Maestro

Conservazione delle molle dei ventilabri e ventilabrini ed il più possibile di tutti i tiranti, taratura della forza delle molle.

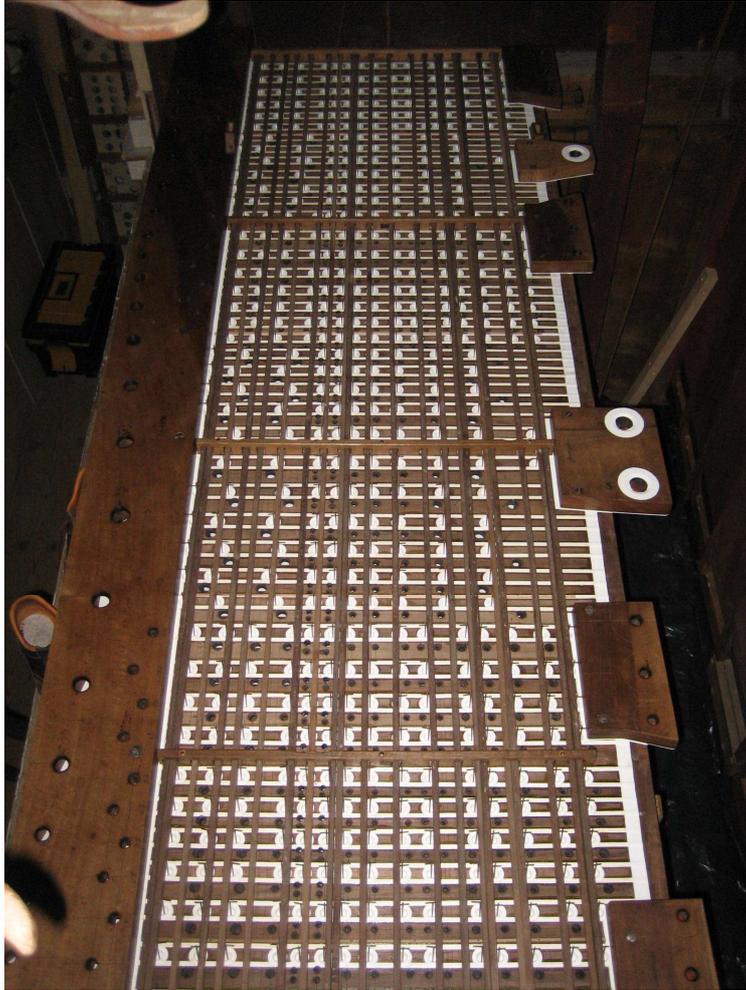
09 Il somiere ricollocato durante il montaggio

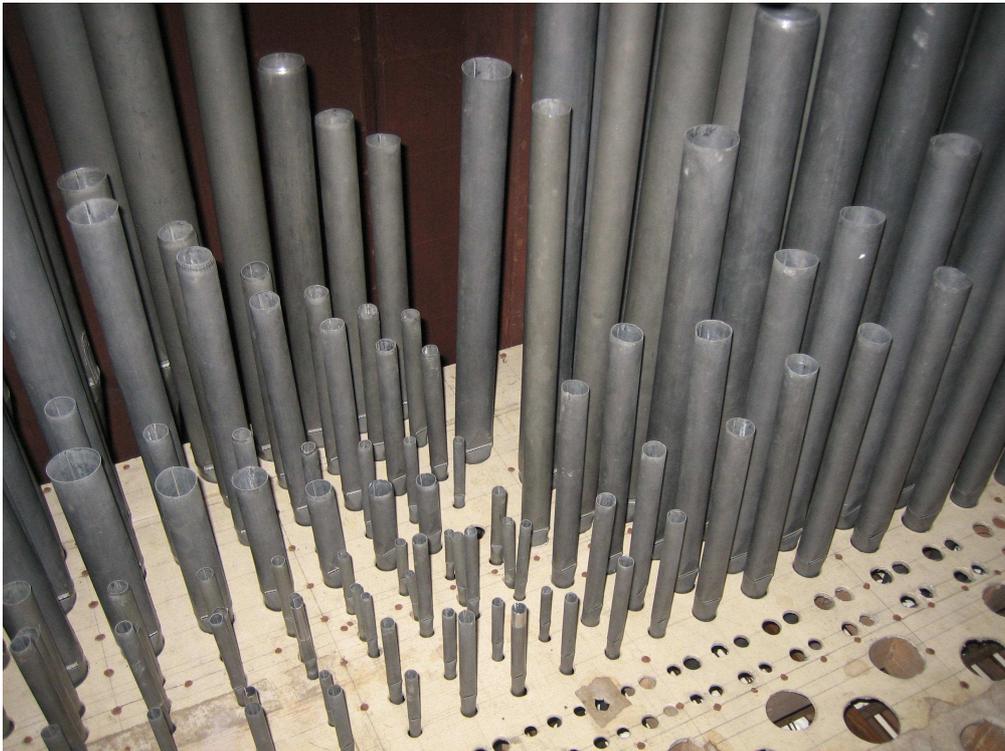
10 Canne interne durante le fasi di accordatura finali

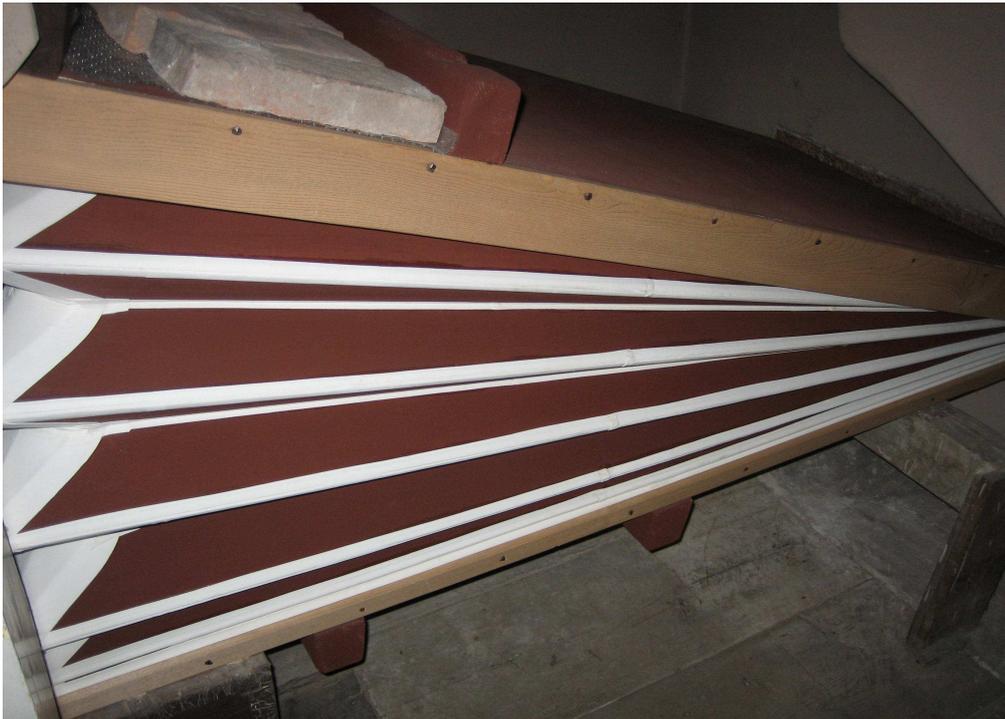
11 Il mantice a cuneo Serassi al termine dei lavori

Rinnovo completo delle cerniere in pelle con impiego di pelle di agnello conciata in bianco all'allume di prima qualità e di spessore adeguato applicata con colla organica a caldo e con la medesima tecnica.

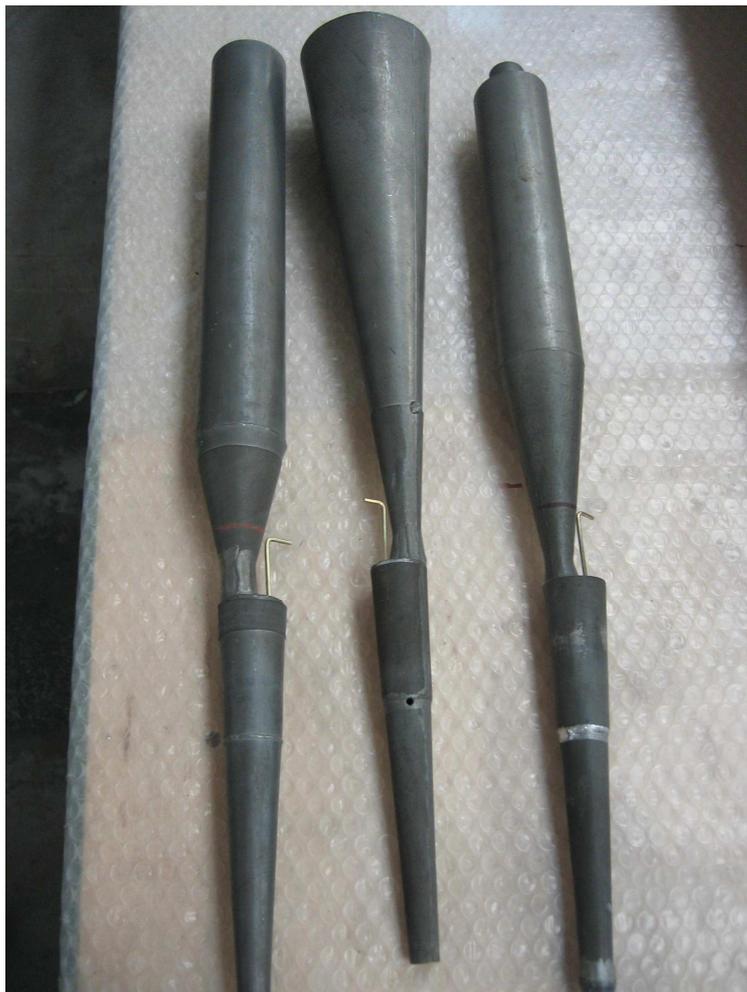
12 Tre esemplari dei diversi registri ad ancia presenti nell'organo: Corno Inglese, Tromba, Corno di Bassetto

Smontaggio delle componenti scindibili (scarpe, cunei, ance e contro ance, tube), pulizia accurata degli elementi.

Rettifica dei canaletti e delle ance con materiale blandamente abrasivo.

Messa in forma delle tube e saldatura di alcuni di squarci alle sommità.

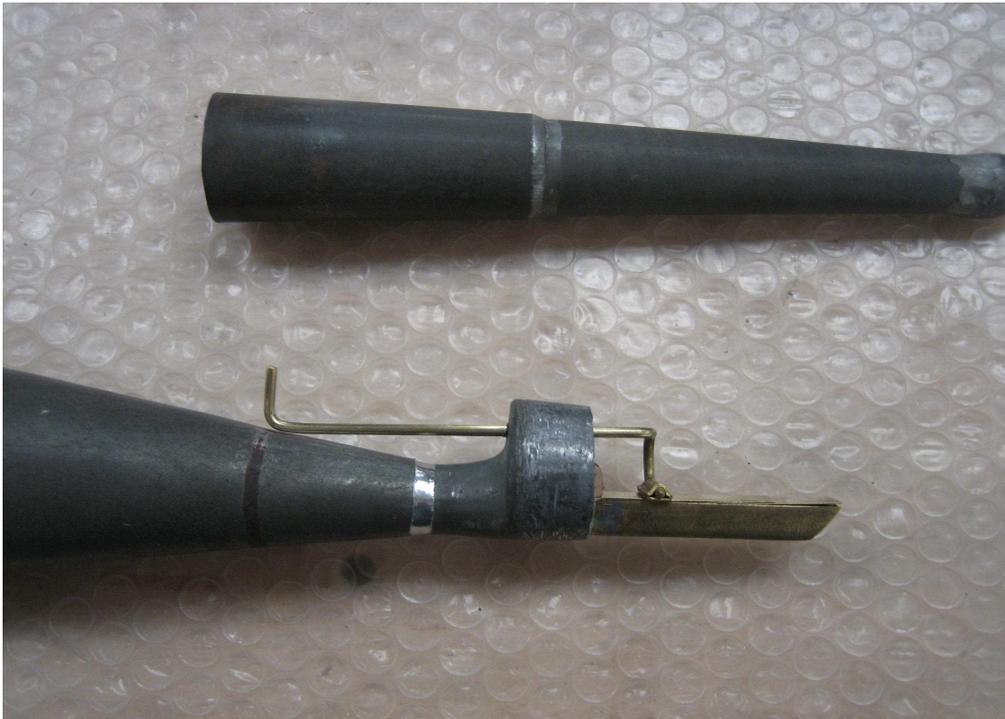
Le canne ad ancia sono state semplicemente smontate pulite e disossidate, in alcuni casi, si è reso necessario ripristinare la geometria delle tube che a causa di deformazioni dovute alla mancanza di appositi supporti si sono deformate alla base sopra la saldatura con la noce.

13 Particolare di una canna del Corno di Bassetto dopo il restauro

Eliminazione di alcune deformazioni nelle tube delle canne del Corno di Bassetto tramite apertura, messa in forma e saldatura della parte conica alla base delle tube.

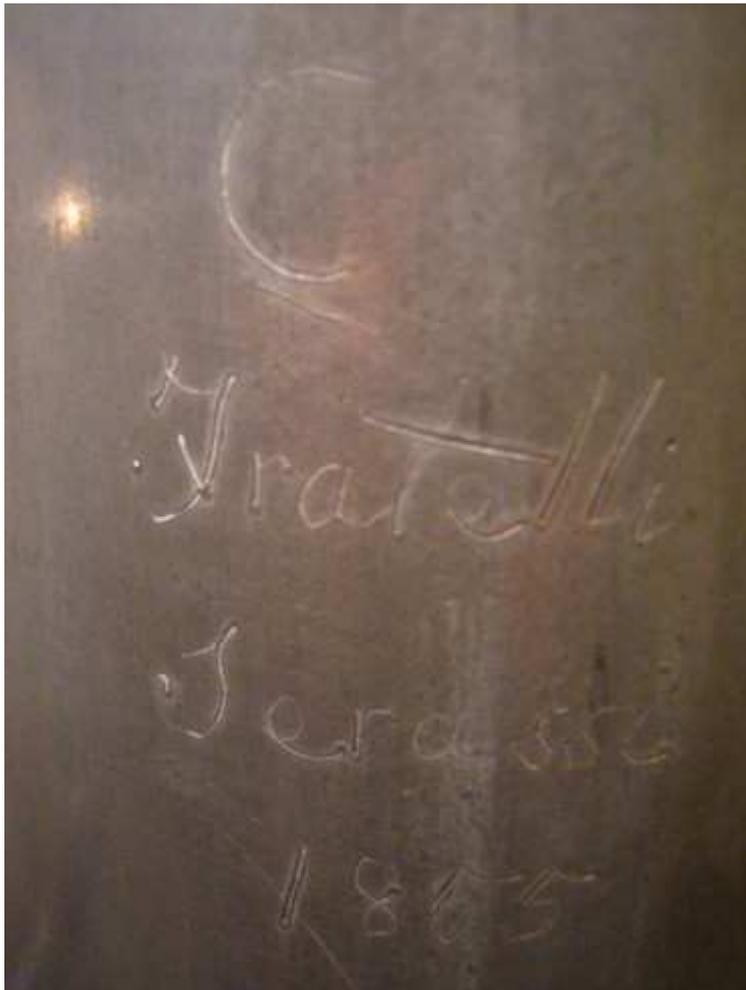
14 Iscrizione a secco presente sul retro della canna maggiore di facciata
"C Fratelli Serassi 1855"
